ANALISIS INSPEKSI JENIS KERUSAKAN JALAN MENGGUNAKAN DATA PETA ORTHOFOTO HASIL PEMOTRETAN PESAWAT TANPA AWAK (UAV-PHOTOGRAMMETRY)

Helik Susilo<sup>1)</sup>, Martince Novianti Bani<sup>1)</sup>, Muhammad Tri Aditya<sup>1)</sup>, Eri Cahyani<sup>1)</sup>, Achendri M. Kurniawan<sup>1)</sup>

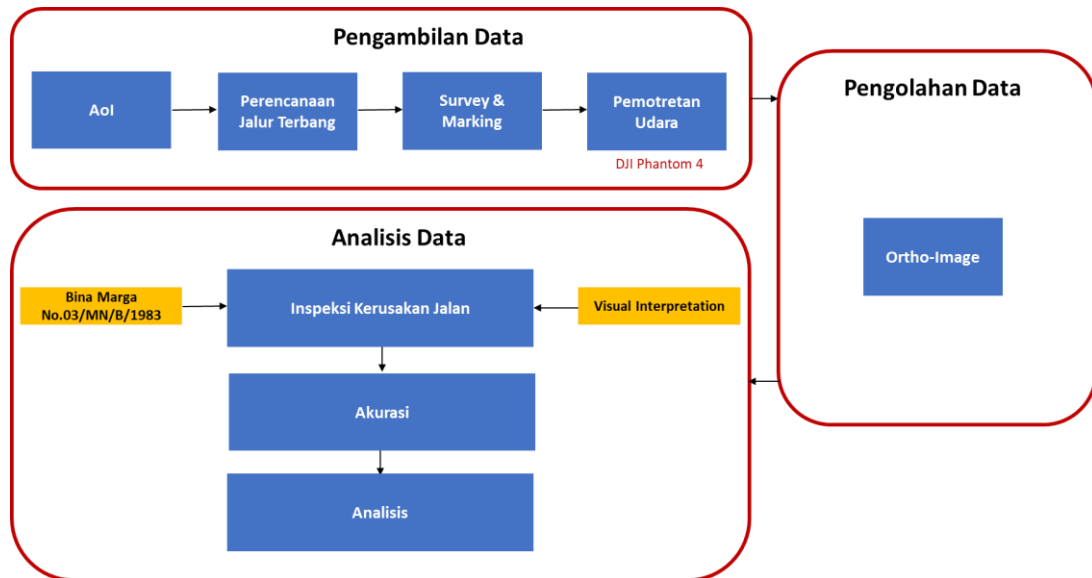
Gambar 2. Tahapan penelitian.

Penelitian ini dilakukan dengan tiga tahapan yaitu, tahap pengumpulan data, tahap pengolahan data, serta tahap evaluasi data atau analisis data. Gambar 2 menampilkan diagram tahapan penelitian.

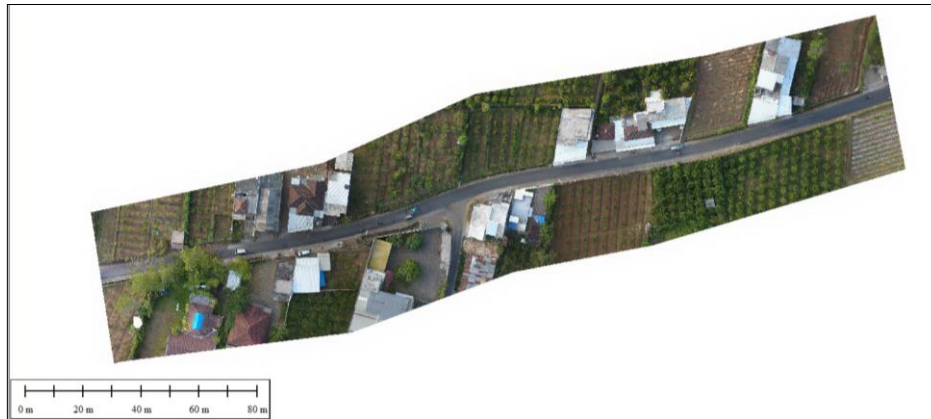
Gambar 3. Peta orthofoto.

Pemotretan udara dilakukan sepanjang area studi secara otomatis berdasarkan parameter pada **Tabel 1** yang sudah dimasukan ke dalam perangkat lunak navigasi berbasis android. Pemotretan udara menghasilkan foto parsial sebanyak 170 buah, selanjutnya hasil pemotretan udara dari *drone* berupa foto-foto parsial kemudian diproses mejadi peta foto udara yang utuh (peta orthofoto) dan mempunyai geometri sistem koordinat. Pada **Gambar 3** menampilkan peta orthofoto dari hasil pemotretan udara menggunakan metode UAV-Fotogrametri. Peta orthofoto tersebut mempunya *ground sample distance* (GSD) sebesar 1 cm/px, peta tersebut dapat digunakan untuk melakukan inspeksi atau identifikasi berbagai jenis kerusakan jalan menggunakan metode

intepretasi visual. Inspeksi atau identifikasi jenis kerusakan jalan tersebut juga dapat mengukur dimensi panjang (p), lebar (l) dan kedalaman (d) dari masing-masing jenis kerusakan.

Hasil dari peta orthofoto pada Gambar 3. selanjutnya dikonversi menjadi bentuk peta *Digital Elevation Model* (DEM). Peta DEM merupakan representasi model elevasi digital yang dimungkinkan untuk mengukur ketinggian relatif dari berbagai titik di permukaan dalam format *raster/grid* yang dapat diturunkan menjadi informasi elevasi atau ketinggian. Gambar 4. Menampilkan peta DEM hasil pemotretan udara menggunakan metode UAV-Fotogrametri. Dari data peta DEM dapat digunakan untuk mengukur dimensi vertikal atau kedalaman dari kerusakan jalan seperti lubang, depresi, dll.

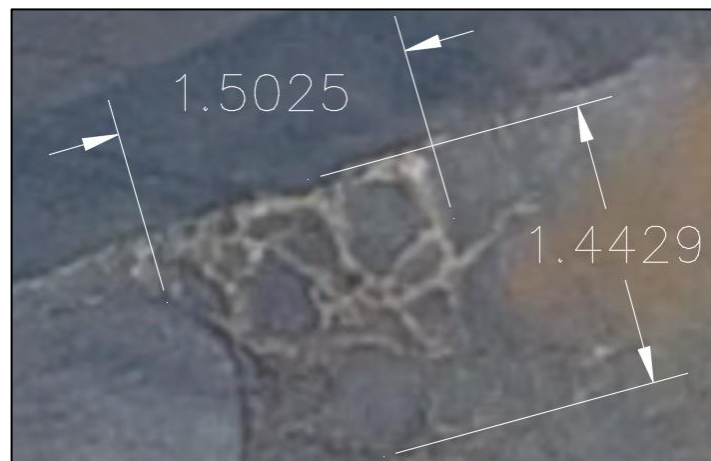
Gambar 7. Intepretasi visual kerusakan jalan jenis retak blok.

Retakan kotak-kotak/balok ini berbentuk balok-balok atau bujur sangkar pada perkerasan jalan. Retakan ini umumnya terjadi pada lapisan tambahan (overlay) yang mencerminkan pola retakan perkerasan di bawahnya. Dari data peta orthofoto retak blok dapat diidentifikasi melalui metode intpretasi visual, identifikasi tersebut berupa dimensi panjang dan lebar. Pengukuran data dimensi horizontal (panjang x lebar) menggunakan perangkat lunak Autocad seperti pada Gambar 7.

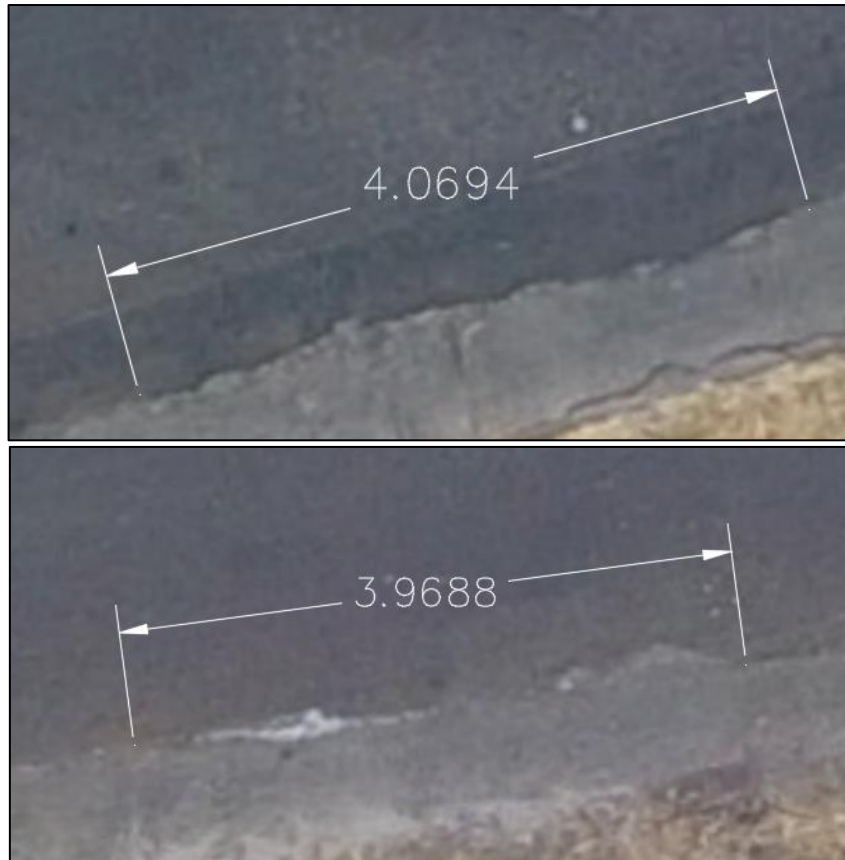
**Gambar 8.** Intepretasi visual kerusakan jalan jenis retak sambung.

Kerusakan ini biasa terjadi pada perkerasan aspal yang diletakkan di atas perkerasan beton. Kerusakan ini biasa terjadi pada perkerasan aspal yang diletakkan di atas perkerasan beton semen Portland. Retakan yang muncul pada lapisan aspal tambahan (overlay), mencerminkan pola retakan yang berbeda pada perkerasan beton lama di bawahnya.. Melalui data peta orthofoto retak sambung dapat diidentifikasi melalui metode intpretasi visual, identifikasi tersebut berupa dimensi panjang dan lebar. Pengukuran data dimensi horizontal (panjang x lebar) menggunakan perangkat lunak Autocad seperti pada Gambar 8.

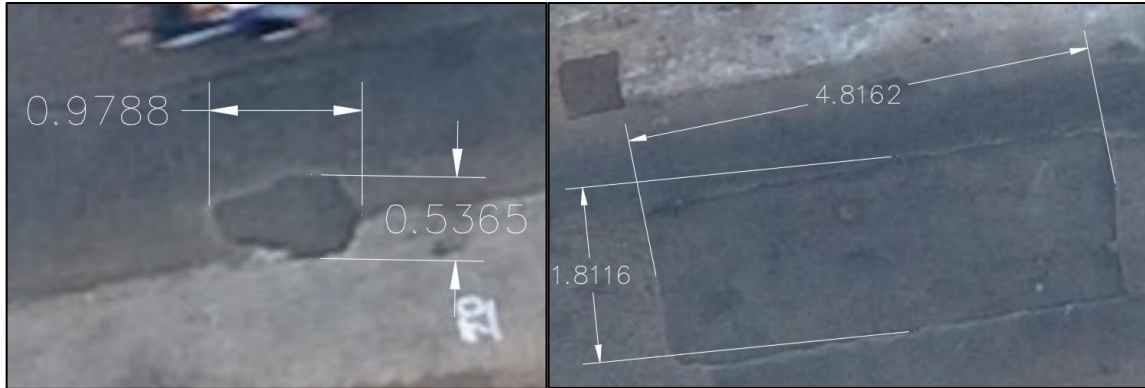
Gambar 9. Intepretasi visual kerusakan jalan jenis retak tambalan.

Tamblan/Penambalan merupakan suatu bidang perkerasan yang bertujuan untuk memulihkan perkerasan yang rusak dengan material baru untuk memperbaiki perkerasan eksisting. Penambalan merupakan suatu pertimbangan untuk mengganti kerusakan dengan material baru yang lebih baik untuk memperbaiki perkerasan sebelumnya. Penambalan dilakukan terhadap seluruh atau sebagian kondisi kerusakan pada badan jalan. Dari data peta ortofoto, patch dapat diidentifikasi dengan menggunakan metode interpretasi visual, identifikasinya berupa dimensi panjang dan lebar. Pengukuran data dimensi horizontal (panjang x lebar) menggunakan perangkat lunak Autocad seperti pada **Gambar 9**.

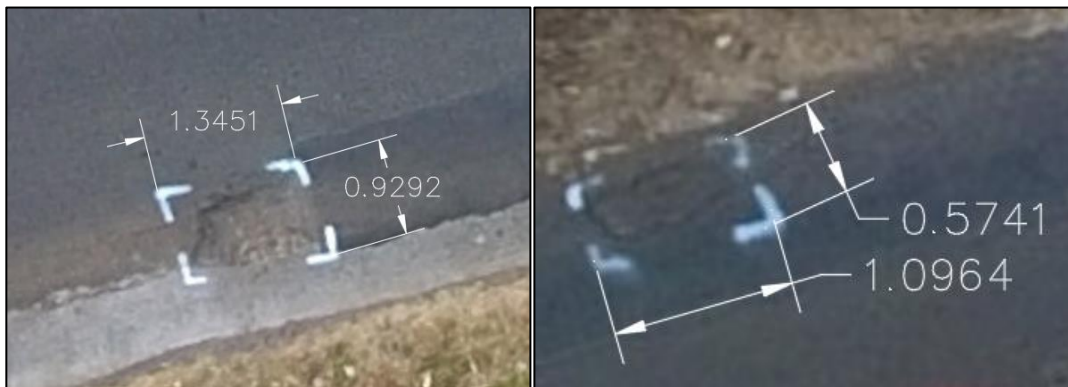
Gambar 9. Pengukuran dimensi kerusakan jalan jenis retak tambalan dari data peta orthofoto.

Pengukuran dimensi dari kerusakan jalan di atas peta orthofoto dilakukan dengan bantuan perangkat lunak Autocad, Gambar 9. menampilkan proses pengukuran dimensi kerusakan dari data peta orthofoto.

Hasil sampel pengukuran dimensi kerusakan jalan dari data peta *orthofoto* terdapat pada **Tabel 2** Pada sampel tersebut jenis kerusakan jalan yaitu lubang, lubang di ukur panjang (p), lebar (l), dan kedalaman (d).

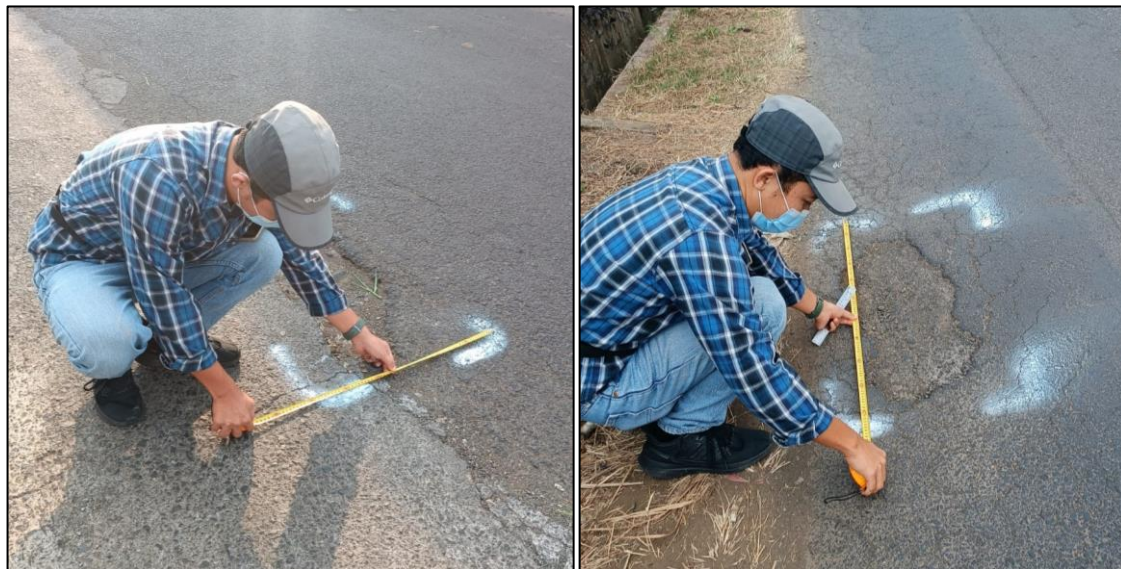
Gambar 10. Pengukuran dimensi kerusakan jalan dilapangan.

Pengukuran dimensi kerusakan jalan dilapangan dilakukan secara langsung di lapangan, **Gambar 10** Menampilkan proses pengukuran langsung di lapangan.

Hasil sampel pengukuran dimensi kerusakan yang dilakukan secara langsung di lapangan terdapat pada **Tabel 3**. Pada sampel tersebut tersebut jenis kerusakan jalan yaitu lubang, lubang di ukur panjang (p), lebar (l), dan kedalaman (d).
